## PROCESOS PATOLÓGICOS FRECUENTES EN EDIFICACIÓN. CASOS DE ESTUDIO

**Piñeiro Martínez de Lecea, R.(1)\*, Gutiérrez Jiménez, J.P.(1), Asenjo Monjín, V.(1)**

(1) Instituto de Ciencias de la Construcción Eduardo Torroja, Consejo Superior de Investigaciones Científicas (IETcc-CSIC). Madrid. España.

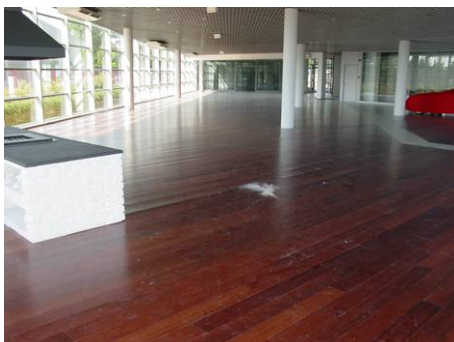
Como ejemplo se presenta el estudio de un local comercial, fotografías 1 y 2, cuyo pavimento, realizado con tablas de madera maciza, presentaba problemas de alabeo apreciable a simple vista. Se analizó el contenido de humedad de la madera del pavimento y de tablas sobrantes, comprobándose que la madera instalada presentaba valores muy superiores a la madera no instalada.

**Fotografía 1:** Vista del local

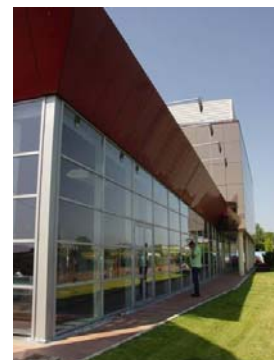
**Fotografía 2:** Fachada

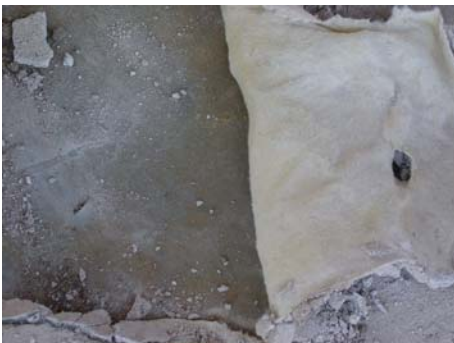
- Filtraciones en la membrana impermeabilizante de la cubierta de la zona exterior de planta baja. Se localizaron roturas en la membrana impermeabilizante, fundamentalmente en la jardinera situada bajo el porche aunque también en otras jardineras. En la Fotografía 3 se aprecia que las roturas parecen haber sido realizadas con un filo cortante y que perforaban la capa de mortero de protección y la lámina impermeabilizante.

El agua filtrada quedaba retenida entre la propia membrana y la membrana asfáltica instalada como membrana de sacrificio y migraría hacia zonas de evaporación. Al encontrarse las capas soporte del pavimento interior del edificio y el hormigón de formación de pendientes del exterior en continuidad, la migración alcanzaría las capas soporte del pavimento interior.

**Fotografía 3:** Membrana de la jardinera

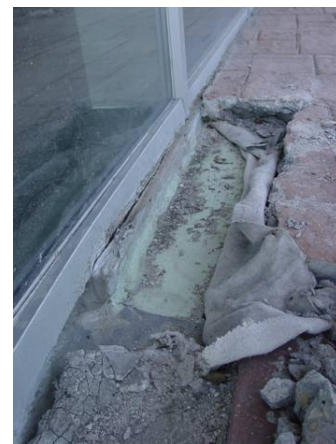
**Fotografía 4:** Encuentro fachada-pavimento exterior

- Otro punto conflictivo era el encuentro del muro cortina con el pavimento exterior. El primer travesaño de la carpintería de fachada quedaba prácticamente enrasado con el pavimento exterior, lo que impedía ejecutar el remate de la membrana impermeabilizante de la cubierta del sótano por encima del nivel del pavimento, de forma que garantizase la estanquidad de ese encuentro (Fotografía 4).

La solución adoptada en la ejecución de la obra fue fijar el extremo superior de la lámina mediante un perfil inmediatamente por debajo del primer travesaño o sobre el propio travesaño y sellarlo por presión atornillando el perfil presor. Esta segunda solución presentaba defectos de ejecución en algunas zonas por falta de presión, lo que permitía la filtración de agua en esos puntos. Al quedar el remate superior de la membrana impermeabilizante enrasado con el pavimento exterior y existir defectos en el sellado de dicho remate, el agua de escorrentía (de lluvia o riego de los jardines) se filtraba por encima de dicha impermeabilización y afectó al pavimento interior.

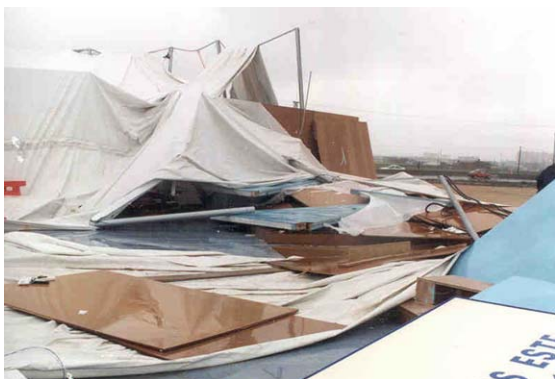
La Fotografía 5 muestra el siniestro de una cubierta presostática, de carácter temporal, producido por condiciones climatológicas adversas y fallos locales de la estructura. La Fotografía 6 muestra el colapso de una cubierta de un pabellón polideportivo después de una nevada semi-excepcional en la localidad de ubicación, en donde se detectaron algunos errores de ejecución y de estimación de cargas reales actuantes de instalaciones.

**Fotografía 5:** Colapso de una cubierta de lona, de carácter temporal

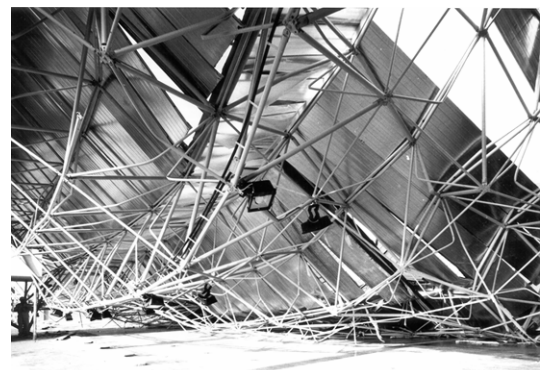
**Fotografía 6:** Colapso de la cubierta de un pabellón polideportivo

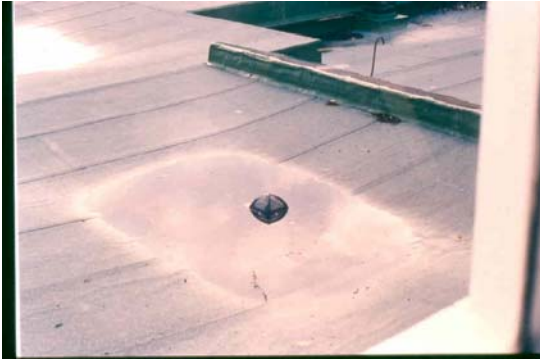
En cubiertas planas es fundamental asegurar el desagüe de las aguas de lluvia y efectuar un mantenimiento cuidadoso de los elementos de evacuación para evitar su obstrucción. La Fotografía 7 muestra la acumulación de agua en una cubierta debido a la obstrucción de los desagües. La acumulación de cargas en la cubierta aumenta su deformación, que facilita a su vez una mayor acumulación de agua o dificultad para evacuarla.

**Fotografía 7:** Acumulación de agua por falta de mantenimiento de los desagües

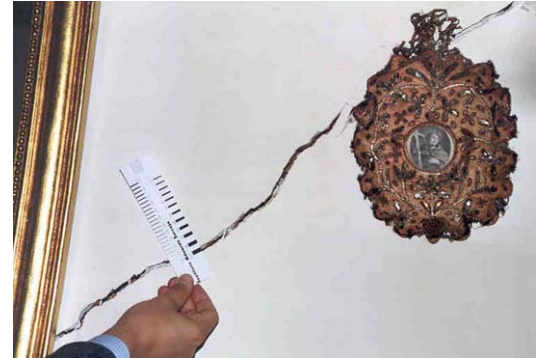
**Fotografía 8:** Fisuración en tabiques interiores de viviendas

Son muchas las reclamaciones judiciales presentadas por las Comunidades de Propietarios de edificios debido a diversos defectos constructivos, entre los que generalmente se encuentran la fisuración de los tabiques de división interior de las viviendas y el agrietamiento de las fábricas de ladrillo de las fachadas. En la mayoría de los casos esta fisuración y agrietamiento es debido a la flexibilidad de la estructura horizontal. Se asocia a la deformación excesiva en vigas y viguetas de los forjados de hormigón armado, que en su conjunto producen una flecha activa superior a la que mantendría íntegros los elementos constructivos. Si bien esta problemática puede identificarse como un incumplimiento de estado límite de servicio de deformación, las estructuras analizadas en los distintos casos estudiados no presentaban, en general, problemas de resistencia o de incumplimiento de los estados límites últimos. La Fotografía 8 muestra la fisuración de un tabique debida a la deformación excesiva de los forjados.

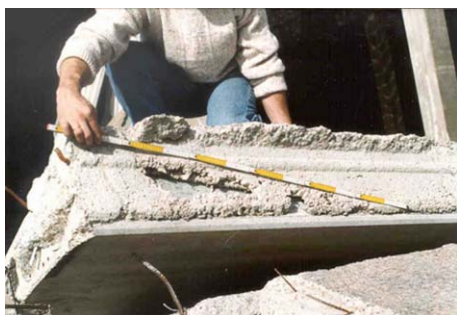
- Una geometría y dimensiones adecuadas que facilite la correcta ejecución de las juntas y uniones. La Fotografía 9 recoge el hormigonado deficiente, por falta de espacio, del anclaje de paneles de cubierta con los paneles de fachada.
- Dimensionar adecuadamente las juntas y uniones para que sean capaces de transmitir las distintas clases de esfuerzos a las que están sometidas.

**Fotografía 9:** Hormigonado deficiente

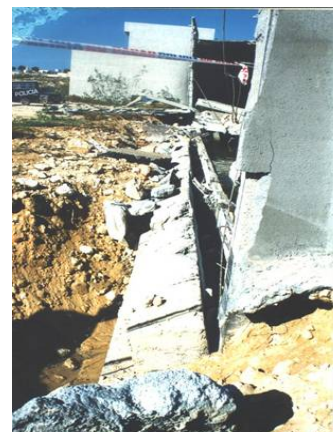
**Fotografía 10:** Apertura del cajeadado

En la unión de los elementos prefabricados con la cimentación debe estudiarse con detenimiento el caso de cimentaciones con foseados o cajeados longitudinales (cáliz) en donde van alojados los paneles. Es necesario proporcionar suficiente resistencia y rigidez a los cajeados para evitar la apertura del mismo. El tema tiene mayor importancia cuando los paneles deben transmitir acciones horizontales significativas. La profundidad del foseado debe ser suficiente para permitir la longitud de anclaje necesaria de la armadura principal de los paneles. Las secciones bajo el cajeadado deben dimensionarse adecuadamente en canto y armadura. La zapata de cimentación debe transmitir una tensión al terreno inferior a la tensión admisible y proporcionar una reacción suficiente que contrarreste una buena parte de los empujes ejercidos por los paneles sobre las paredes laterales del empotramiento.

La Fotografía 10 recoge un caso en el que se produjo la apertura del cajeadado de cimentación que recibe los paneles prefabricados de fachada.

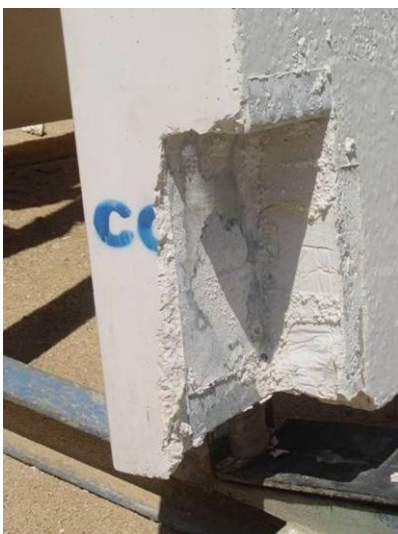
Debido a esta última causa se produjo un accidente en una nave industrial en construcción por rotura de uno de los apoyos de un panel de cerramiento de fachada. El montaje de los paneles se realizaba sobre dos apoyos a través de un cajeadado en cada uno de los extremos inferiores del panel (Fotografía 11).

**Fotografía 11:** Cajeadado para apoyo del panel

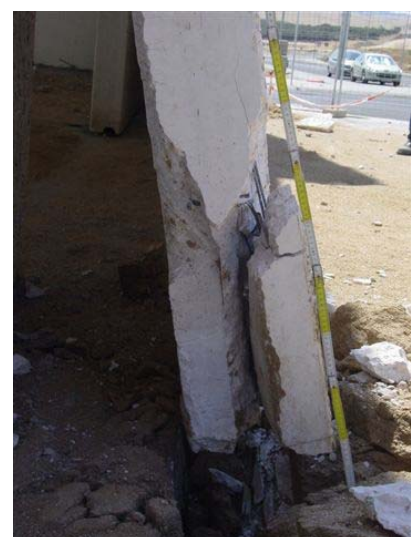
**Fotografía 12:** Detalle de la rotura

Durante la manipulación del panel, para colocarlo en su posición correcta, debió generarse con maniobras y herramientas no contempladas en el procedimiento de montaje, una fuerza horizontal no prevista en el apoyo que dio lugar a su rotura. La Fotografías 12 muestra la cuña de rotura del cajeadado de apoyo. Una vez rota la cuña se desencadenó todo el proceso de caída y rotura del panel.

Se analizó el panel desde el punto de vista resistente y se comprobó que se cumplían los estados límites últimos de equilibrio y de agotamiento frente a solicitaciones de flexión y de cortante. Como conclusión puede decirse que la rotura del panel es una rotura localizada en el cajeadado del apoyo, que no debiera haberse producido si actuaran únicamente las cargas previstas en el proyecto. Por este motivo se dedujo que tuvieron que existir otras acciones, superiores a las previstas en el proyecto, que debieron introducirse durante las maniobras de colocación y alineación del panel, de forma que se crearon en el cajeadado de apoyo del panel solicitaciones de tracción excesivas que el hormigón no pudo resistir, produciéndose una rotura de tipo frágil.

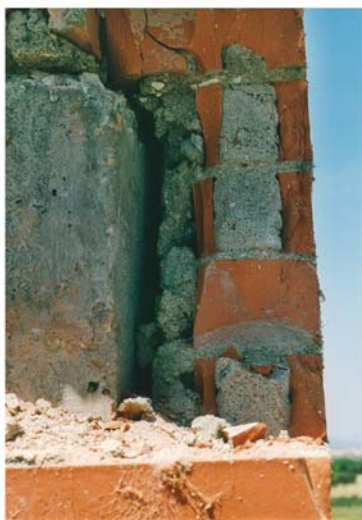
Uno de los defectos más habituales en este tipo de cerramiento, y causa directa generalmente de muchas de las lesiones indicadas, es el apoyo insuficiente de las fábricas de la hoja exterior en los forjados de planta (Fotografía 13).

**Fotografía 13: Falta de apoyo de la fábrica**

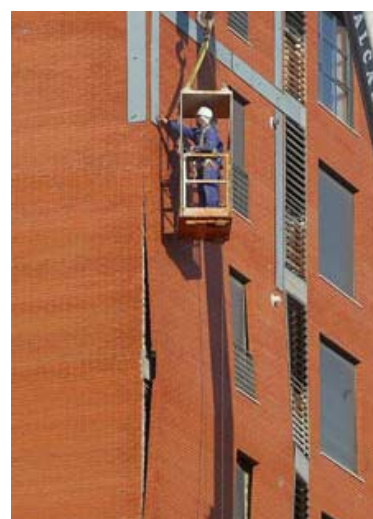
**Fotografía 14: Deshojamiento de fachada**

Esta falta de apoyo genera la transmisión de cargas de la hoja exterior de  $\frac{1}{2}$  pie de ladrillo, lo que genera giros y pandeos en la fábrica. Estos pandeos pueden afectar únicamente al chapado del frente del forjado o a paños completos de la fachada (Fotografía 14) con el consiguiente peligro de desprendimiento.

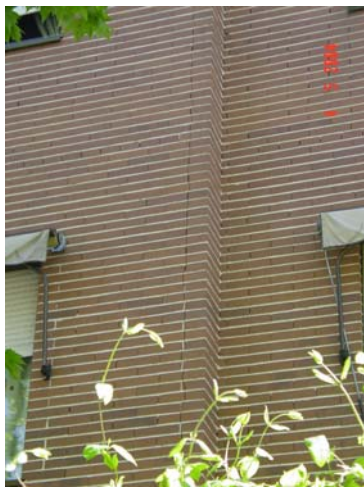
También es habitual la aparición de fisuras relacionadas con los movimientos de dilatación y contracción de la fábrica de origen higrotérmico. Para evitarlos, el proyectista debe conocer los valores de expansión por humedad y de dilatación térmica de los materiales que se van a emplear en la ejecución para disponer adecuadamente las juntas de dilatación de la fábrica y no limitarse a las correspondientes a la estructura soporte. Además deben disponerse juntas que permitan el movimiento de la fábrica próximas a las esquinas para evitar el efecto de las dilataciones diferenciales entre diferentes orientaciones y en retranqueos de la fábrica menores de 75 cm para evitar el efecto "Z" (Fotografía 15).

**Fotografía 15:** Pandeo del chapado del frente de forjado

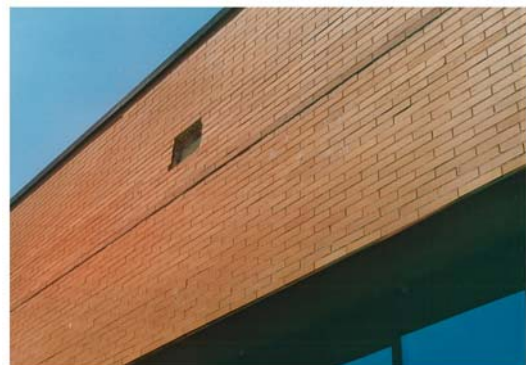
**Fotografía 16:** Fisuración en retranqueo de fachada

Otras lesiones son las producidas por los movimientos térmicos de la estructura soporte, debidos a la interacción estructura-fachada o por los empujes generados por el plano de cubierta y transmitidos a la fábrica de fachada (Fotografía 16).
